# 高雄文學館老建築結構耐震補強工程解析：在歷史延續與結構安全間的平衡與創新

陳勤傑

上屹土木結構技師事務所 執業土木/結構技師

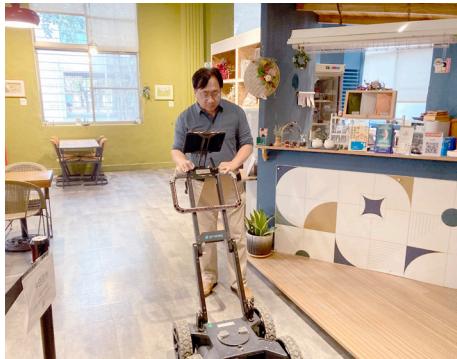
在無原始結構圖說的情況下，設計前先採用透地雷達探測，及配合詳評報告中梁柱桿件的鋼筋配置與尺寸的掃瞄來重建整體結構

圖2-1 設計前先以透地雷達檢閱地下結構物狀態

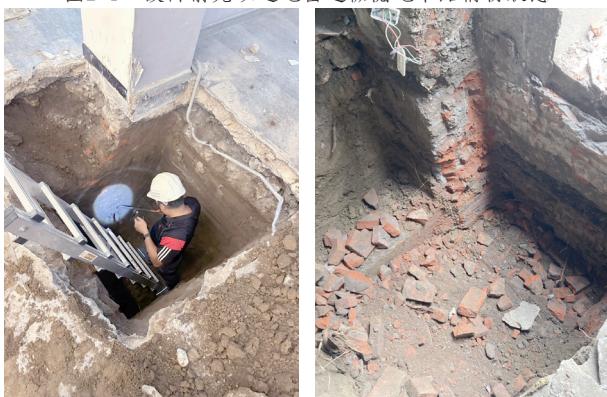
的骨架，施工前再輔以試挖探查驗證透地雷達的結果，確保後續補強設計方向與七十年前的建築現況完美契合，這是確保補強設計準確性的關鍵步驟。

圖2-2 施工前再次試挖確認基礎形式及深度分佈

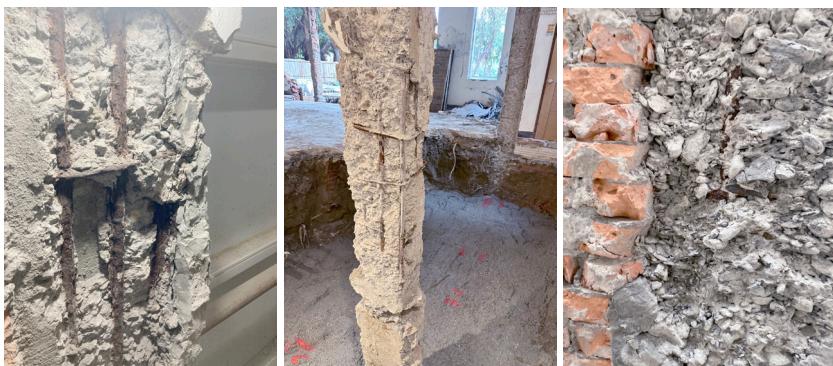
- 評估總結：混凝土結構經過長年日晒雨淋及大小地震洗禮，加上當時施工灌漿的技術、機具與品管觀念與現今不可同日而語，鑽心試體的強度遠低於設計標準是預期的現象。另外中性化深度普遍超出

梁柱保護層，顯示混凝土品質劣化已朝向嚴重方向發展也間接造成鋼筋的劣化，急需修復與補強以減緩劣化速度。此外，建物內部仍有多處新舊結構型裂縫也發現梁柱牆構件表面打除後有多處蜂窩現象，外牆亦有滲漏水問題。這些問題在表面裝潢的掩蓋下是很難發現這些問題，也由於這次的全面體檢與補強工程，這些結構內的小缺點才會一一浮現。

圖2-3 現場打除後發現梁柱牆構件原施工品質不佳

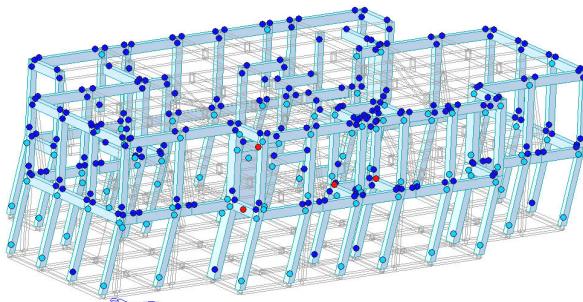
- 設計耐震標準（AT）：依據111年版規範，考量本建築物的用途係數 $l=1.25$ ，工址回歸期475年的設計地震地表加速度，計算出本標的物本次補強應達到的耐震標準為 $AT=0.288g$ 。
- X方向（長向）現況耐震能力（ $Ap$ ）=  $0.150g$  .... (N.G)。
- Y方向（短向）現況耐震能力（ $Ap$ ）=  $0.207g$  .... (N.G)。

圖2-4 利用商用結構程式以側推方式分析建物耐震能力

兩方向的現況耐震能力  $A_p$  值皆遠小於法規要求的耐震標準  $AT=0.288g$ ，顯示建築物結構耐震能力嚴重不足，無法抵抗法規要求之中度地震，必須立即進行結構補強。

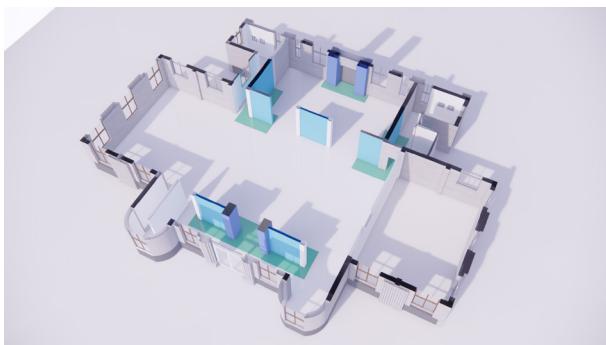
圖3-1 樓補強構件三維示意圖

由於高雄文學館的建築外觀具有特殊的歷史元素，設計團隊刻意避開在外觀元件上進行補強。主要的補強策略轉而選擇在室內少數內柱及牆體上進行，使補強工程前後，建築外觀幾乎無差異，實現了對歷史建築的零改變外觀保存。本案選用「擴柱 / 新增柱 + 置換 / 新增 RC 牆」的複合補強方案。

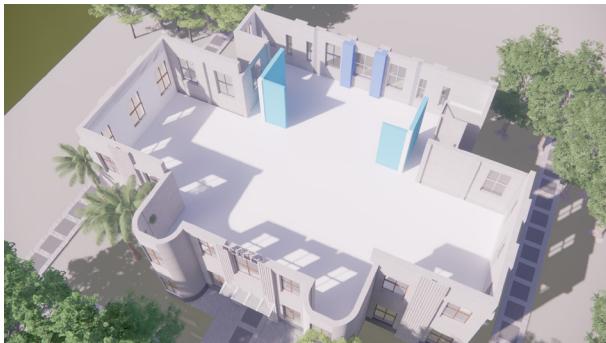
圖3-2 二樓補強構件三維示意圖

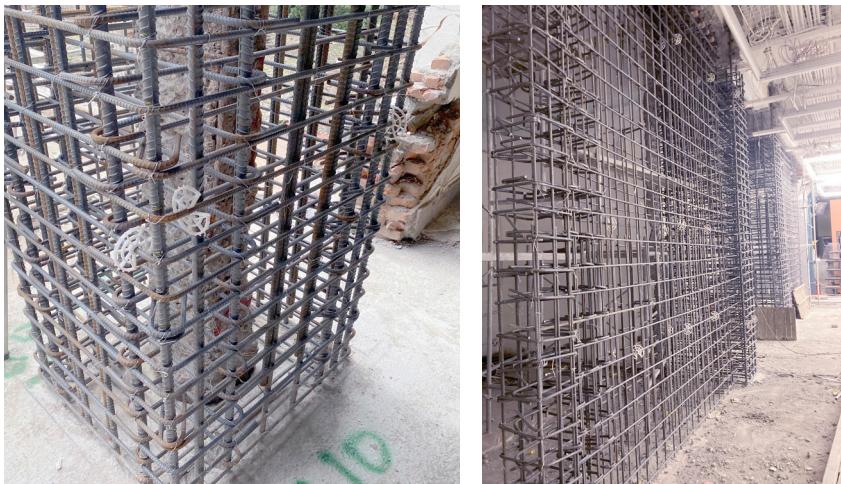
圖3-3 補強元件1. 擴柱（左）2. RC牆（右）

- **擴柱**：擴柱方案為傳統補強方法中可同時增加柱體兩方向的抗震能力和韌性，最具經濟性且效果佳。
- **置換/新增RC牆**：本建築原為加強磚造的承重牆系統，建物內部與四周多為1.5B之磚牆，將原磚牆改為RC牆不僅在結構強度上更具側向抗力，外觀上也與原貌相同（甚至更薄）。若仍有不足處則採用新增RC牆方式，其能快速且有效地增強結構的單向剛度與強度，特別是對於X方向（短向）剛度不足的問題，RC牆的增設是提升整體耐震能力的最佳手段。

■ 綜合考量：由於建築物室內落柱較少，且須考量後續的展覽動線，此組合方案能在不嚴重破壞室內空間配置下，共同提升館舍的整體耐震能力。此皆為傳統常見補強工法，惟施工時仍需注意細節，如封模前加設鋼筋墊塊（圖3.3）或鋼筋彎勾的交錯配置等。

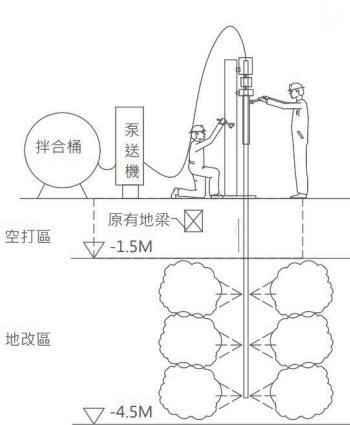
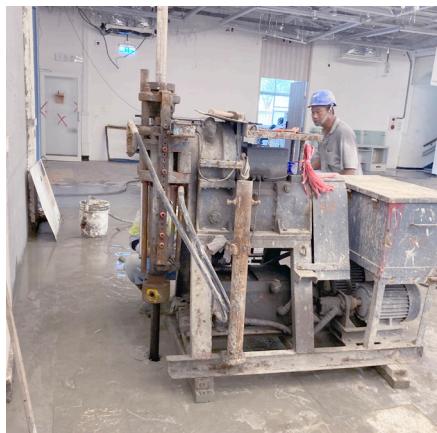
圖3-4 微地盤改良灌注1. 工法示意圖（左）2. 現場灌注（右）

- 基礎處理：新增RC牆及柱的基礎處理至關重要，原有日式時期的磚布基礎在改為RC牆及新增柱後補強構件下方則改為聯合基礎版方式，加大了基礎承載力。
- 地盤灌注：由於補強後基礎型式改變，為避免因新增重力載重及地震力傳遞導致不均勻沉陷，基礎補強採用微地盤改良方式，即將水泥漿灌注至基礎下方使其與土壤混合成較堅硬的土塊工法，藉以提升基礎承載力與防止不均勻沉陷確保新增結構能穩固地基。

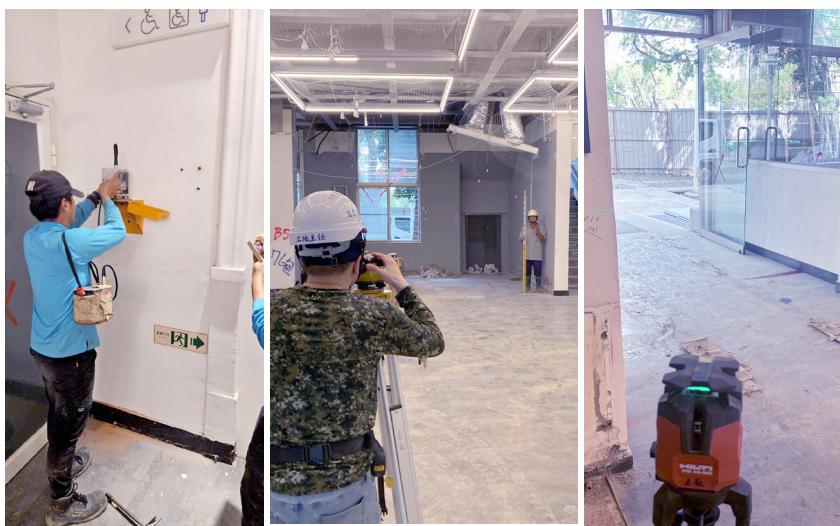
圖4-1 施工中監控. 傾度盤設置（左） 2. 水準測量（中） 3. 雷線水平儀（右）

- 監測設備：需於所有開挖或灌漿工項前，依圖說位置設置傾度盤。
- 水平雷射儀：在基礎施作當日，需全時派員監測，室內佈設水平雷射儀並做上計號，以即時監控柱體與牆體是否有微小沉陷或隆起。
- 監測流程：監測期間從地盤灌注前一日開始，持續至一樓基礎及擴柱完成。若監測人員發現結構有大變位，應即刻告知工地負責人及監造，並立即停止所有工程，待危害解除後才可復工。
- 效益：透過傾度盤與水平雷射儀的組合監測，本工程得以實現對結構體在解壓時可能發生瞬時位移的即時預警，確保了老舊結構在加強過程中的毫米級安全。

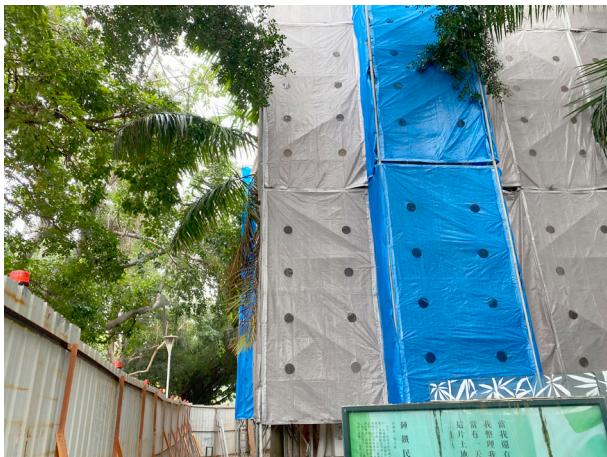
圖4-2 施工架上下設備被覆對比色防塵網方便逃生

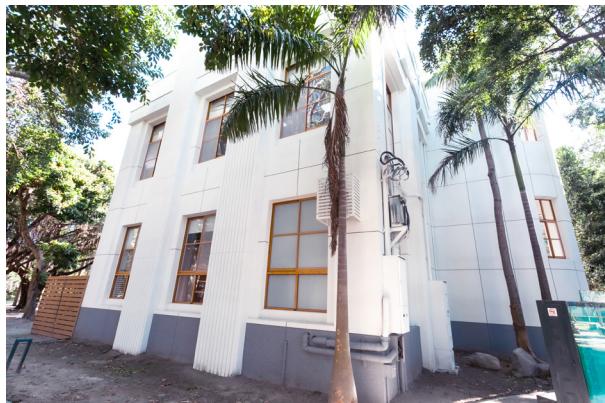
圖5-1 外牆施作防水層及仿石塗料杜絕滲水並搭配木紋氣密窗

- 外牆修繕：外牆全面刨除至紅磚面再重新塗佈防水層與仿石塗料，解決長期的外牆滲、漏水問題。
- 防水修復：針對建物有外牆滲、漏水現象，進行妥善的防水處理，並對混凝土剝落及油漆脫落部分進行重新油漆粉刷，減緩混凝土內部鋼筋鏽蝕速率，降低中性化惡化風險。
- 窗框修繕：本棟建築的另一顯著特色是其四立面皆設有大型窗戶（2×3M）。然而，原有窗戶的密閉性、窗框水密性以及周圍的裂隙，皆是導致室內滲漏水問題的原因之一。為此，本次整修工程將原有窗框全面更換為現代化的氣密窗，並在外觀上選用木紋烤漆飾面，使其在改善室內環境安靜度、徹底解決窗框滲水問題的同時，亦能保持與建築整體相符的質樸美學。此舉成功達成了功能性與美學兼具的目標。

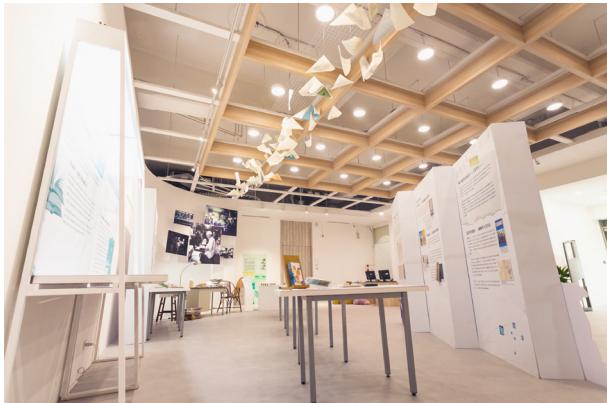
圖5-2 樓空間改變照明配置與動線並將線材隱藏或重新佈線

- 室內裝修與排線重整：本次工程進行了全面的室內裝修，不僅改變了一樓空間的風格，同時也更新了空調與照明系統。過去因時代演進累積的各式電線佈滿頂版，造成排線錯亂且影響美觀。藉由本次

工程，徹底檢視並移除了已不再使用的線材，並將同向線材整合歸併輔以安裝遮擋板，使天花板管線配置更加整齊、美觀，大幅提升了室內空間的品質與整體性。
